**山西中钢煤业有限公司
暖泉洗选车间“8·19”一般机械事故
调查报告**

中阳县人民政府事故调查组

2025年9月

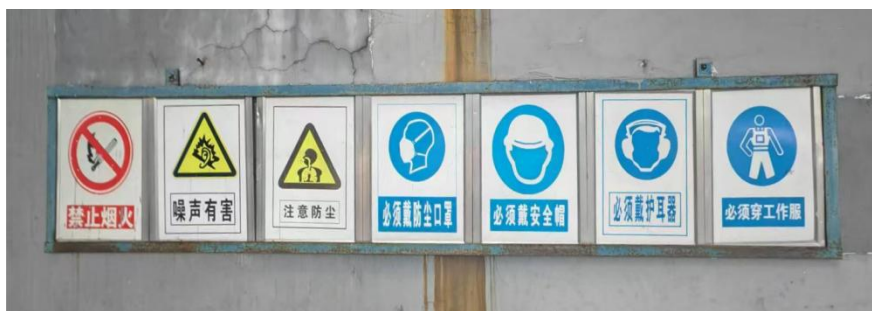
1、暖泉洗选车间选矸楼大门口悬挂禁止烟火安全标志和噪声、粉尘等警示标志。（见图 1-1）

洗选车间安全标志（见图 1-1）

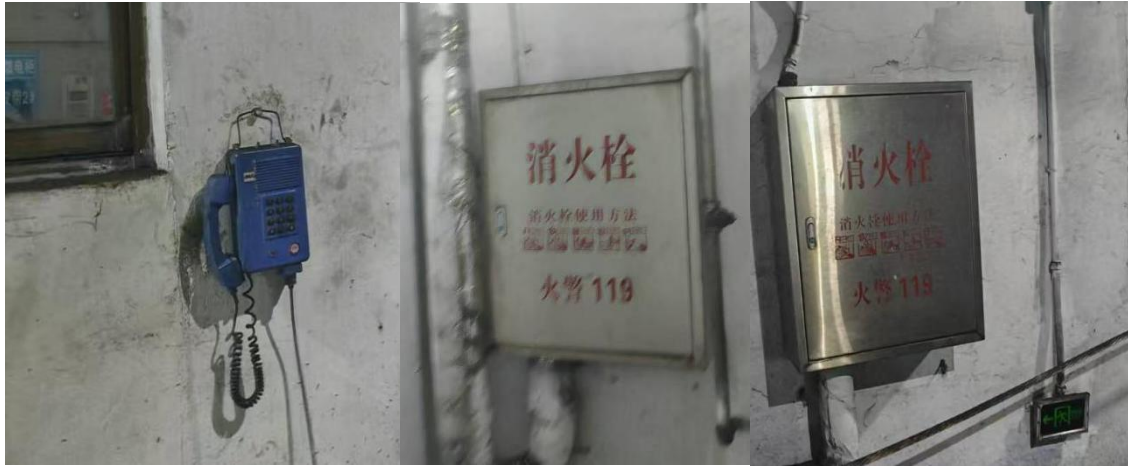
3、选矸楼一层北侧墙上挂有矿用电话一部，距地面 350mm 设有安全出口指示标志；设两组消火栓。（见图 1-2）

洗选车间电话、消火栓、安全出口标志（图 1-2）

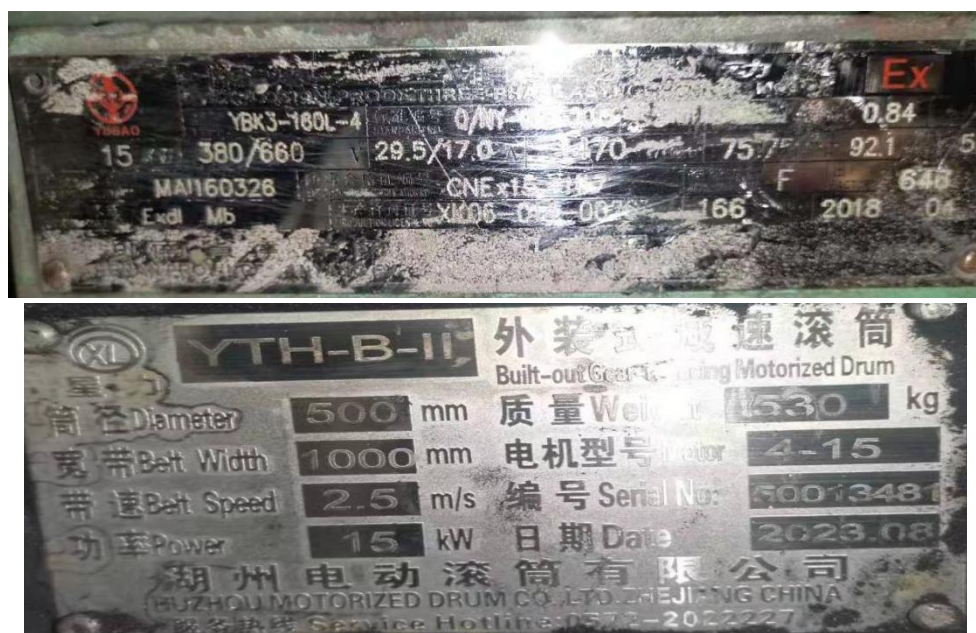
8、204 带式输送机长度 6m，卸载滚筒直径 500mm，带宽 1000mm，带速 2.5m/s，配套电机 YBK3-160-4、功率 15kW，电机与驱动滚筒座用链接筒连接，联轴器在连接筒内，带式输送机架宽 1350mm，高 1100mm。（图 1-4）

204 带式输送机电机、滚筒铭牌（图 1-4）

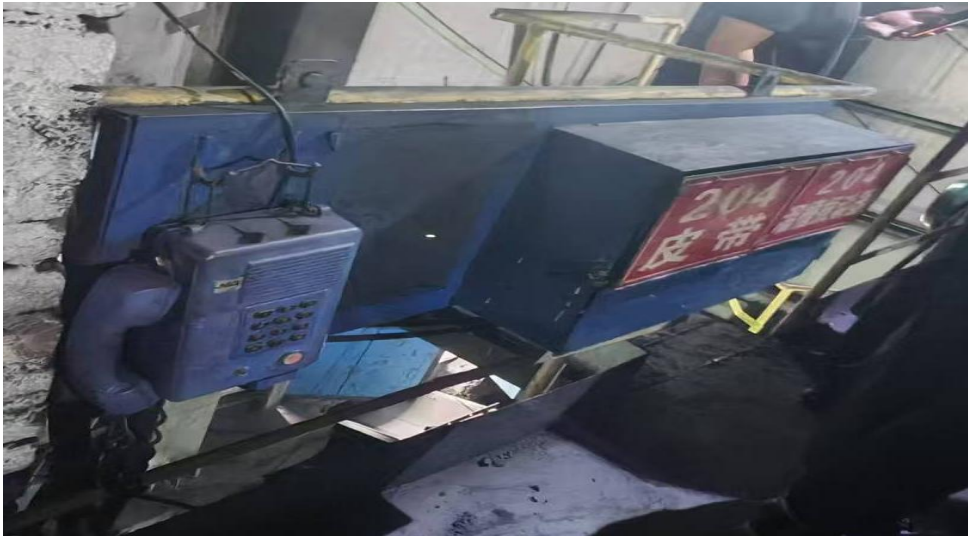
11、204 带式输送机平台东侧护栏处安装矿用电话机一部，按钮箱（600mm*130mm*300mm）一个，箱内装 204 带式输送机按钮和 204 溜槽振动器按钮。（图 1-5）

204 带式输送机平台护栏安装电话、按钮箱（图 1-5）

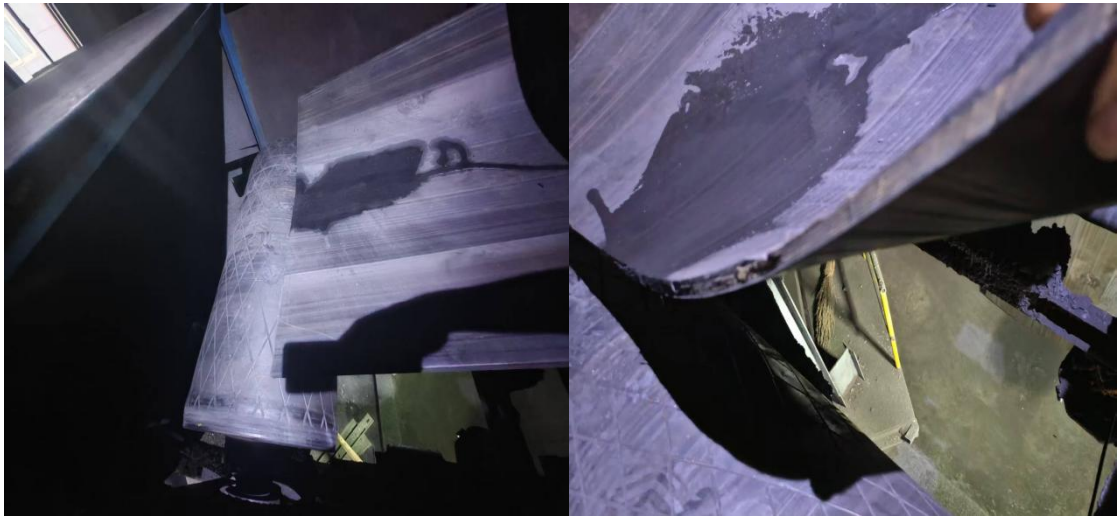
12、204 带式输送机皮带从卸煤滚筒处断开，断口整齐，其中一端在皮带卸载滚筒西侧，另一端悬挂于输送机下方。（图 1-6）

204 带式输送机皮带断口（图 1-6）

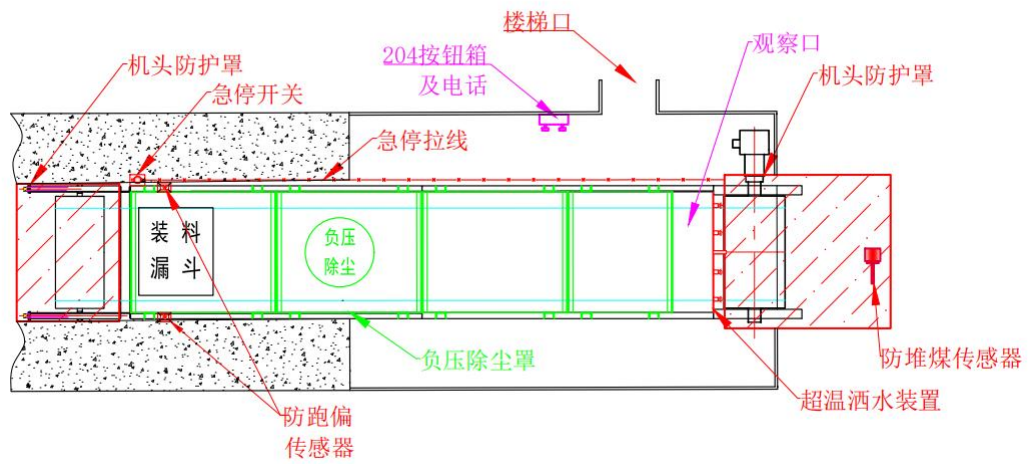
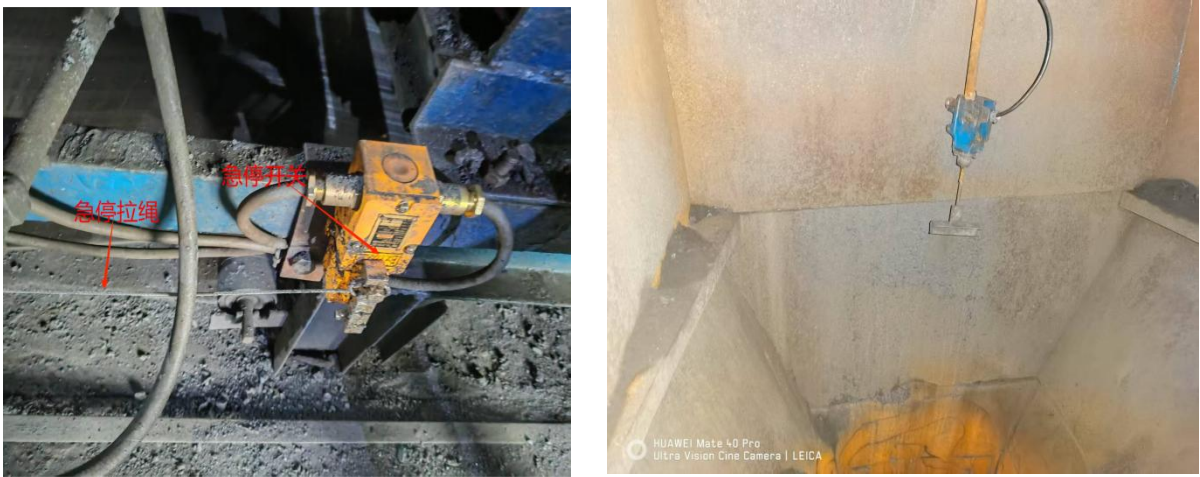
13、204 带式输送机东侧机架设有急停拉绳及急停开关，在机头护罩内侧安装防堆煤保护装置，带式输送机中部安装防跑偏开关，滚筒下侧吊挂温度传感器，带式输送机保护装置正常。（图 1-7）（图 1-8）

204 带式输送机保护装置位置示意图（图 1-7）

204 带式输送机急停开关、防堆煤保护装置（图 1-8）

经现场勘察，选矸楼二层 204 带式输送机担负原煤转载。机头防护罩内侧安设带式输送机防堆煤保护，郭某某被带入卸煤漏斗后触碰带式输送机防堆煤保护装置，带式输送机停机。

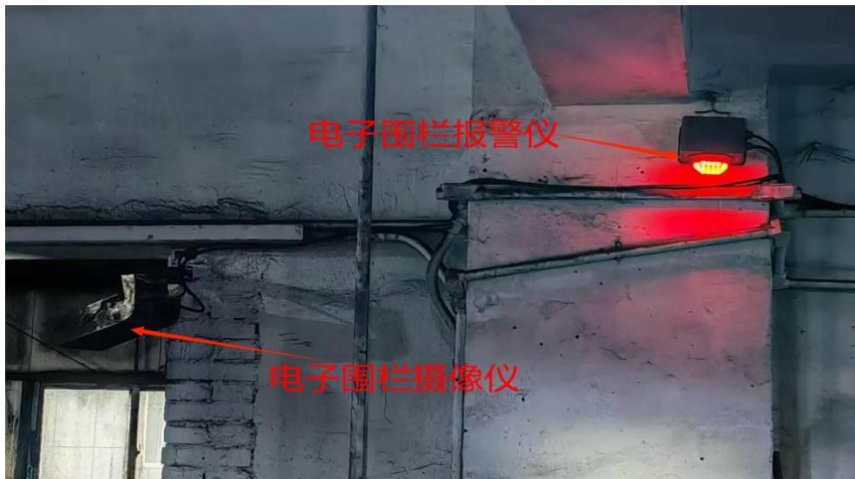
14、204 带式输送机平台西北墙角安装有电子围栏视频摄像机（含报警器），人员进入 204 带式输送机头平台处时，报警器可发出声光报警信号。（图 1-9）

204 带式输送机头电子围栏（图 1-9）

204 带式输送机机头对面西南方墙角处安装一个视频监控摄像机，摄像机正对 204 带式输送机机头部位，清晰记录了事故发生的全过程。带式输送机运转期间，人员靠近带式输送机时，电子围栏报警，人员没有受警示离开，是事故发生的间接原因。

针对本起事故中暴露出的违反操作规程、违章作业等突出问题，山西中钢煤业有限公司要加大查纠力度，进一步完善加强现场管控，做到无视频不作业，强化岗位安全教育培训工作，提高员工的安全意识和操作技能，提升员工安全技能素质，杜绝违规操作行为，加强职工安全风险防范和自主保安意识教育，切实增强职工自保能力和遵章作业意识，要充分利用视频筛查、电子围栏等技术措施，全面排查、管控各岗位日常生产作业行为，及时发现和纠正员工的违规行为，开展安全警示教育，确保现场作业安全有序。

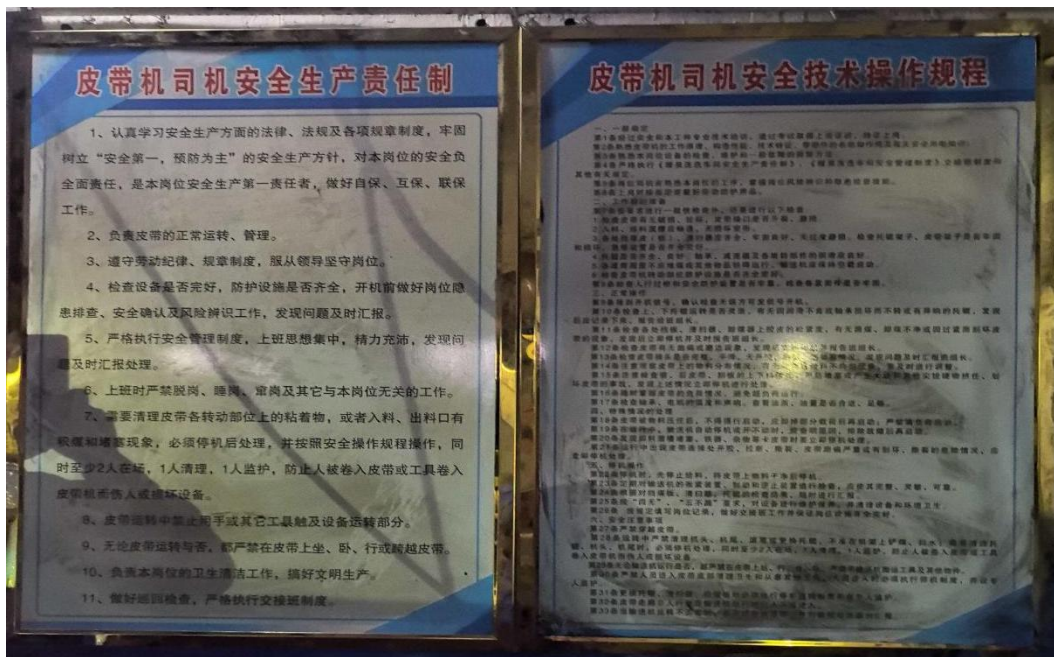
15、选矸楼二层 204 带式输送机侧面墙上挂《司机安全生产责任制》《司机安全技术操作规程》牌板。（图 1-10）

带式输送机司机安全生产责任制、操作规程牌板（图 1-10）

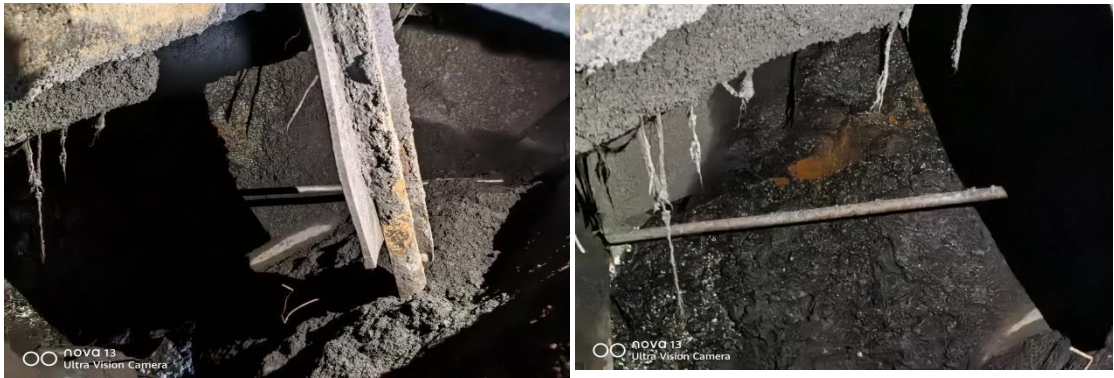
18、204 带式输送机机头卸载滚筒下方清煤器已缺失，在机

头卸煤漏斗内斜向掉落一副带式输送机清煤器，呈南北向有一根 4 分钢管，长度 2200mm，未见明显变形（扁或弯）。（图 1-11）

204 带式输送机机头卸煤漏斗内掉落清煤器、钢管（图 1-11）

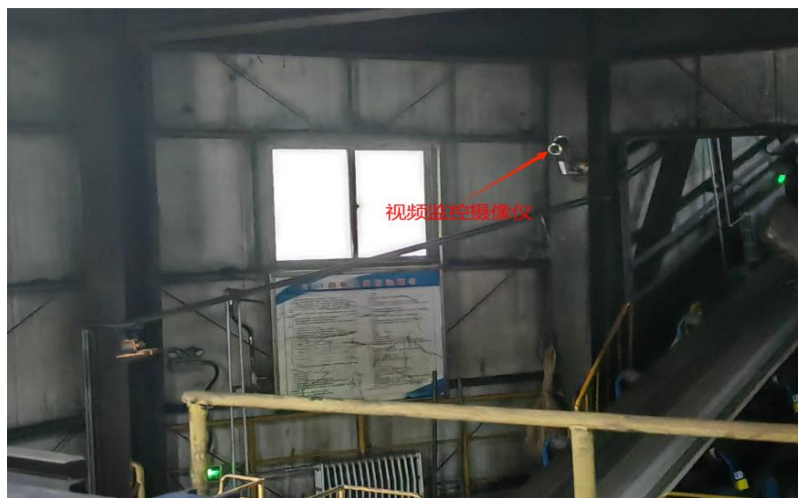
19、204 带式输送机机头对面西南方墙角处安装一台视频监控摄像机，摄像机正对 204 带式输送机头。（图 1-12）

视频监控摄像机（图 1-12）

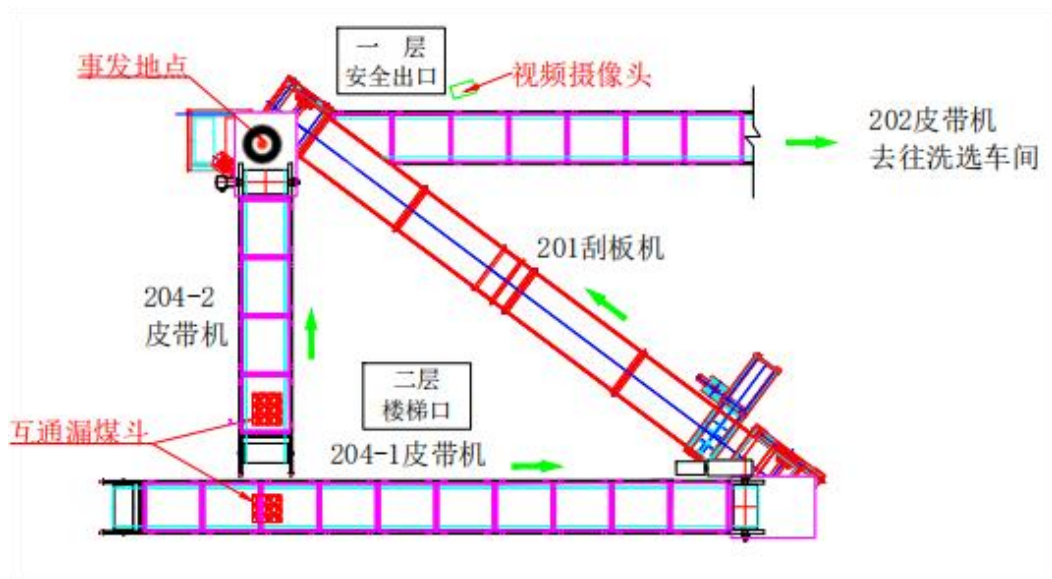
本起事故发生的地点为山西中钢煤业有限公司暖泉洗选车间204带式输送机机头处（见图1-13）。

选矸楼共三层建筑，一层西侧为配电室，东侧与202上煤带式输送机栈桥连通，两个安全出口（选矸楼大门和202带式输送

机栈桥下部大门），靠近南侧安装钢结构上楼楼梯，二楼东侧连通202带式输送机栈桥，安装钢结构平台，顶部北侧安装204封闭式溜槽，溜槽下口铺设204带式输送机，204带式输送机机头位于机头平台上，通过卸煤漏斗与202带式输送机连接。（见图1-13）

事故地点及相邻区域示意图（图 1-13）
