中阳县可河耐火材料厂 “8·30”一般车辆伤害事故调查报告

经调查认定，中阳县可河耐火材料厂“8·30”一般车辆伤害事故是一起安全生产责任事故。

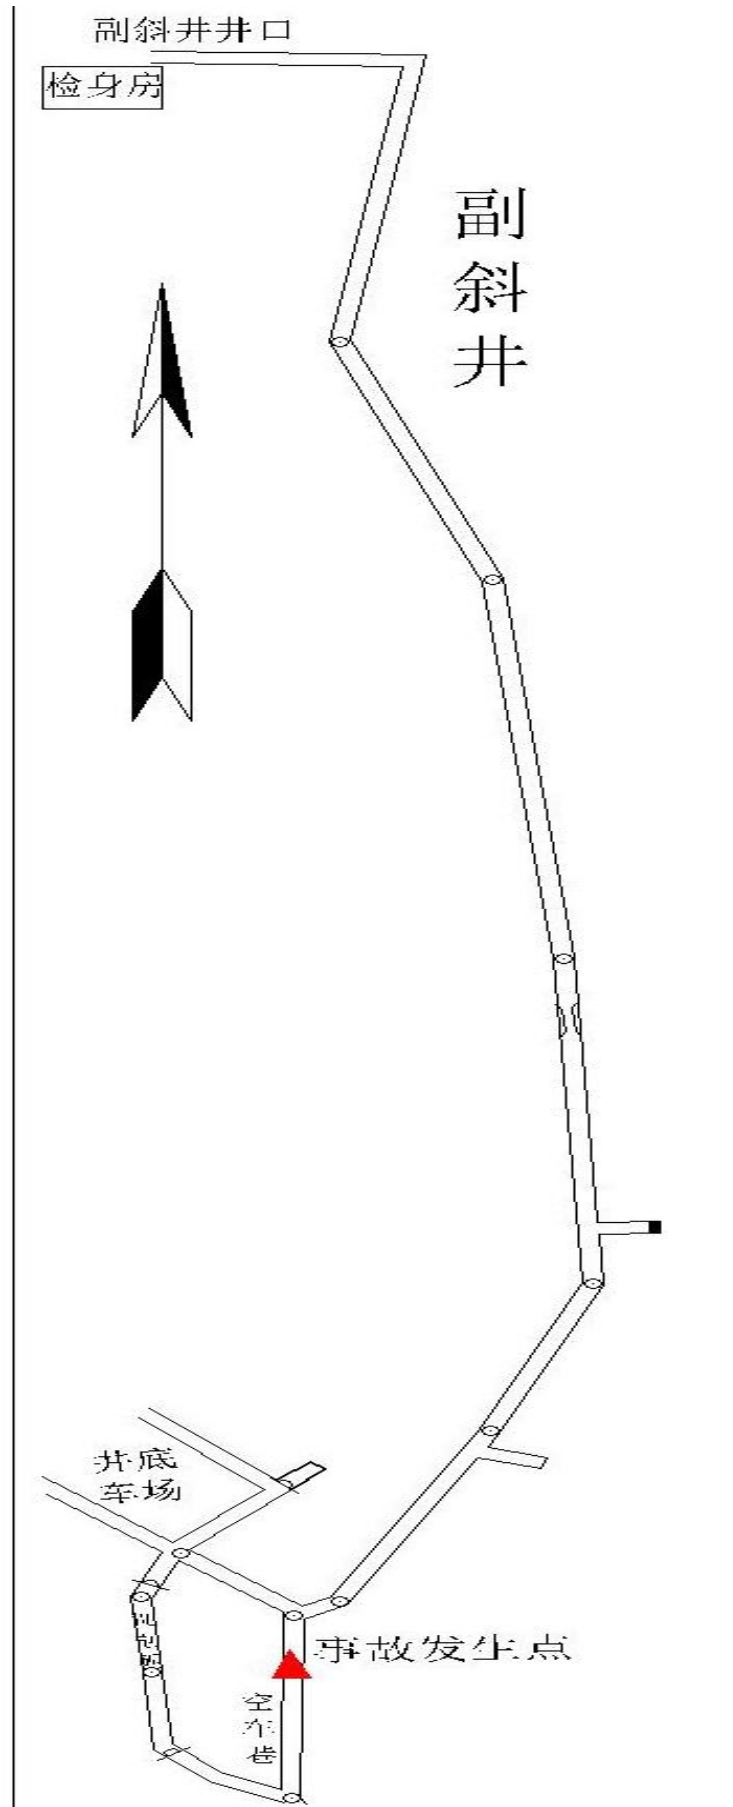
事故发生地点：中阳县可河耐火材料厂副斜井井底南部10m左右的空车巷内。（如下图所示）

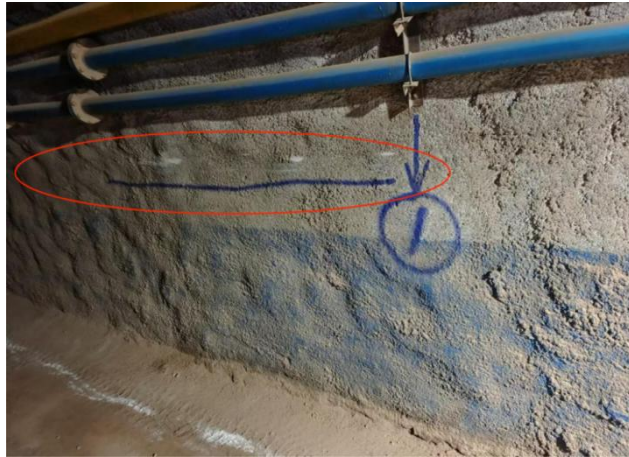
图 1

(1) 该擦痕（本报告定为第一擦痕）距离事发地54m，位于巷道壁右侧（入井方向观测），擦痕长为12.6m，距离巷道地面高度1.4m（见图1）。

通过两次现场踏勘，根据事故三轮车、巷道擦痕、轮胎印记等现场佐证，三轮车运行路线整体呈“S”形，具体表现形式：事故三轮车经副斜井井口进入井下，在F6-F7坡段处，马槽右侧与巷道右侧巷道壁剐蹭（第一处擦痕位置）后，三轮车行至F7-F8坡段处，马槽右侧与巷道右侧巷道壁现剐蹭（第二处擦痕位置）后，三轮车行驶6m后，马槽左侧与巷道左侧巷道壁再次出现剐蹭（第三处擦痕位置），三轮车行至副斜井底后，三轮车右侧踏板与空车巷右侧巷道壁发生碰撞（第四处擦痕位置），三轮车向左前方行至左前方6.3m处，三轮车左侧踏板与空车巷左侧巷道壁再次发生碰撞（第五处擦痕），最后撞停至空车巷右侧巷道壁。

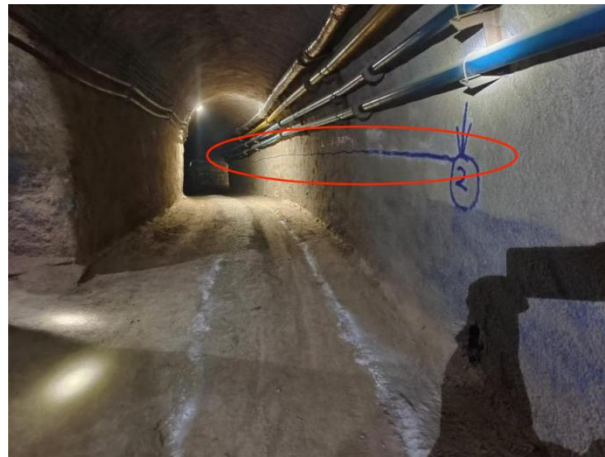
图 2

(2) 该擦痕（本报告定为第二擦痕）距离事发地 40.6m，位于巷道壁右侧（入井方向观测），擦痕长为 13.8m，距离巷道地面高度 1.4m，（见图 2）。

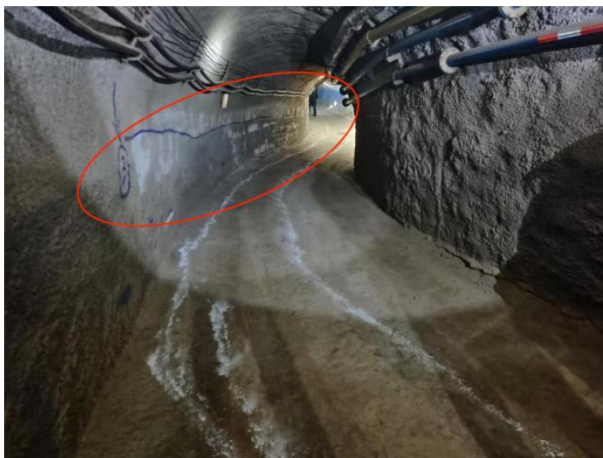
图3

(3) 该擦痕（本报告定为第三擦痕）距离事发地22.3m，位于巷道壁左侧（入井方向观测），擦痕长为12.6m，离地高度为1.4m（见图3）。

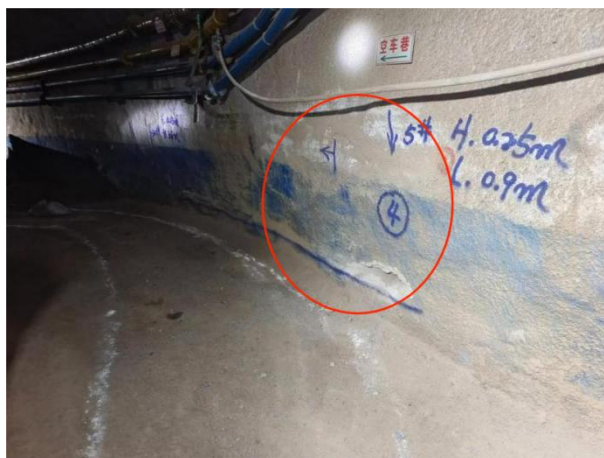
图4

(1) 该擦痕 (本报告定为第四擦痕) 距离事发地5.4m, 位于巷道壁右侧 (入井方向观测), 擦痕长为4.6m, 离地高度为0.25 (见图4)。

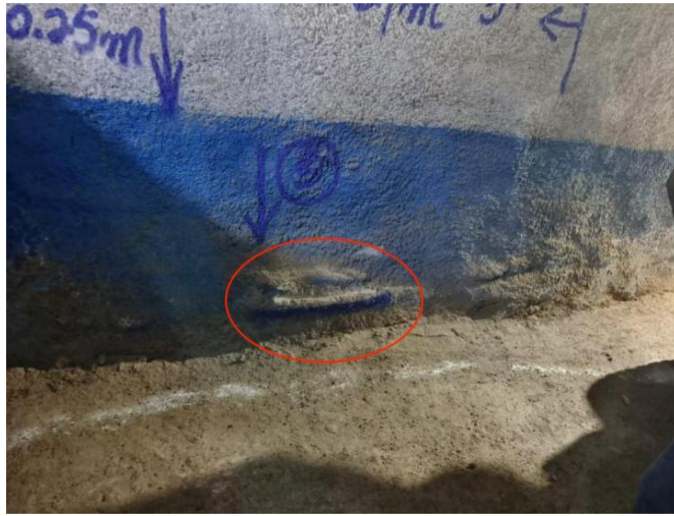
图 5

(2) 该擦痕 (本报告定为第五擦痕) 距离事发地0.9m, 位于巷道壁右侧 (入井方向观测), 擦痕长为0.7m, 离地高度为0.25m (见图5)。

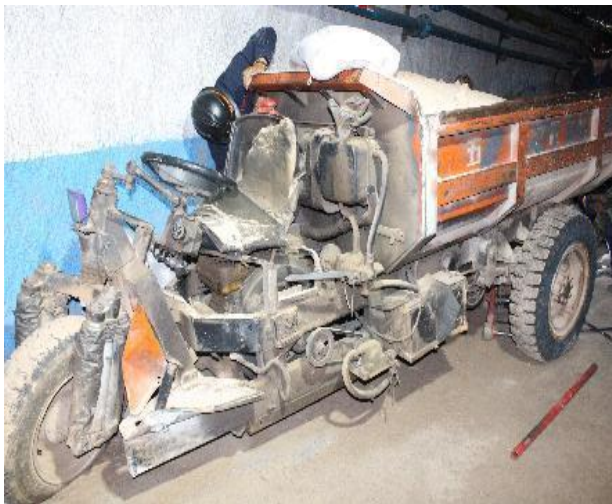
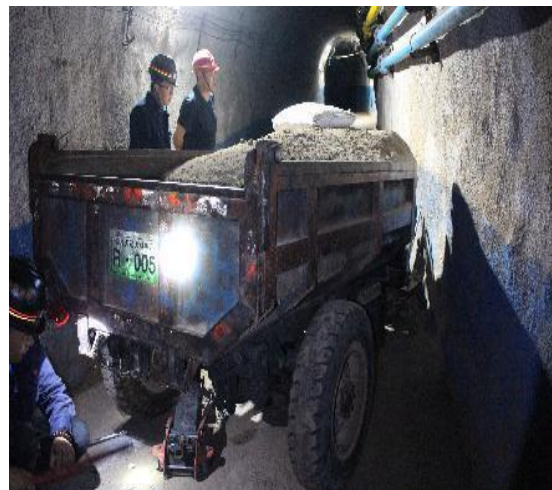
(1) 中阳县可河耐火材料厂编号为“R·005”号三轮车（见图6、图7）。涉事三轮车，无“KA”标志^[1]，无铭牌，无检测记录。车辆规格：长3.9m，宽1.4m，高1.4m。根据山西中字司法鉴定中心出具的《山西中字司法鉴定中心司法鉴定意见书》结论：

1. 可河耐火材料厂编号为“R·005”号三轮车事故发生时（碰撞前）的瞬时速度约为 $47 \pm 2 \text{ km/h}$ 。

2. 可河耐火材料厂编号为“R·005”号三轮车事故发生前制动系统不符合GB7258-2017《机动车运行安全技术条件》相关规定^[2]；转向操纵装置的损坏系本次事故碰撞所致，其余各部件

制动储液壶内制动液缺失，后轮制动液管路渗油，制动效能降低，且事故车辆驻车制动手闸无法正常工作，导致车速过快（鉴定速度为 $47\pm 2\text{km/h}$ ，设计要求 8km/h ）失控，车辆在副斜井内连续剐蹭和碰撞巷壁，转向操纵装置损坏，致使方向盘与驾驶者的胸部和头部多次撞击，腹腔受压，造成人员伤害。

中阳县可河耐火材料厂要加强现场运输车辆的维护保养及使用管理，入井车辆必须有“KA”标志，并定期对车辆进行安全性能检测检验；运输车辆每次使用前，必须进行安全确认，包括刹车系统、转向系统、照明系统等，及时发现并修复潜在故障。对井下道路进行经常性维护，在重要地点及要害场所设置明显的安全警示标志。

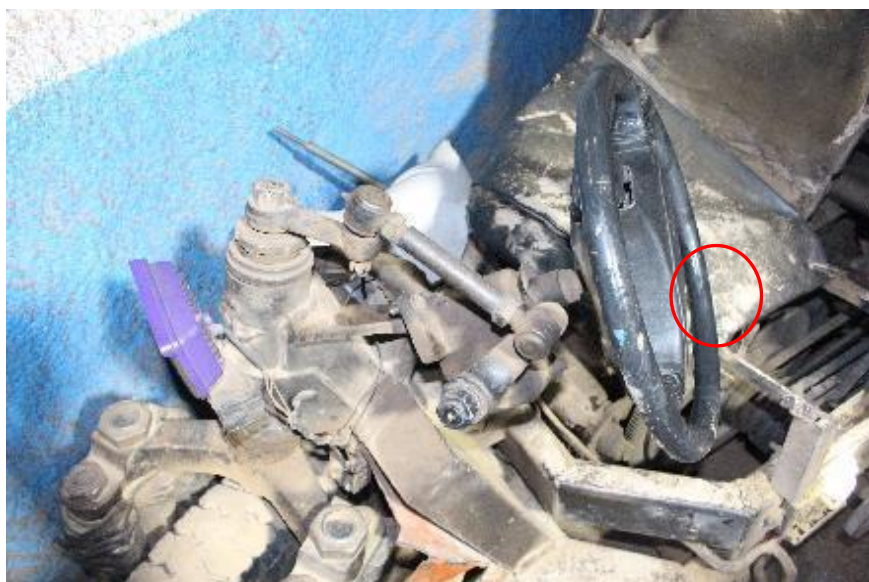
图8

(2) 该车方向盘遗留蓝色附着物、且碰撞脱落，并遗留蓝色和泥灰附着物（见图8）；左右侧脚踏板前部均可见与墙体的碰撞接触痕迹（图9、图10）。

从现场的擦痕长度、深度、刹车痕迹（现场踏勘时未见刹车痕迹）、停车位置以及物料的洒落情况分析，由于重车下坡、车速过快，导致车辆多次与巷道壁发生剐蹭、碰撞，最终车辆与空车巷道壁碰撞停车，因惯性较大，致使驾驶者胸部、头部与三轮车方向盘碰撞、挤压，造成伤害。

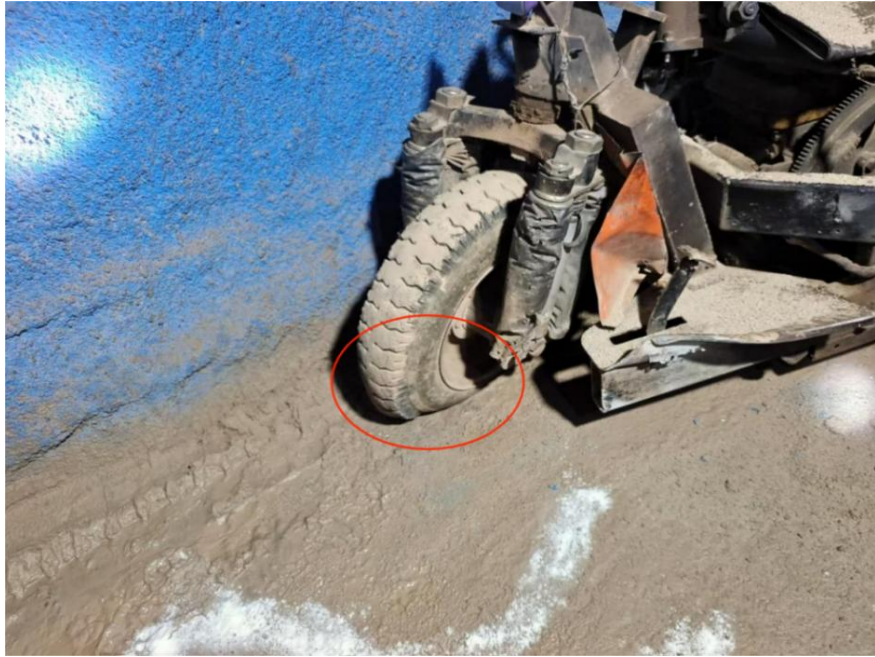
图 11

(3) 前轮胎有明显损坏，气压明显不足（见图 11）。

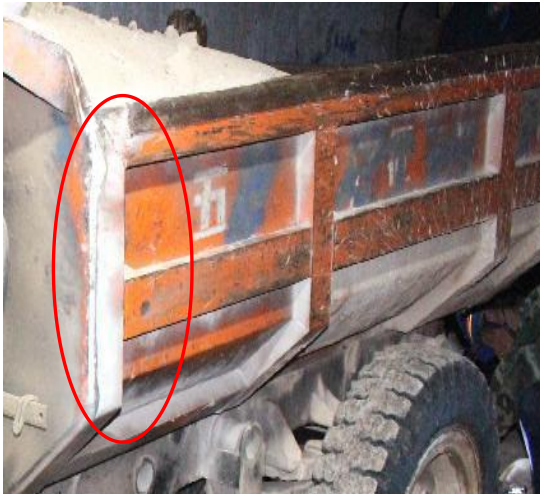
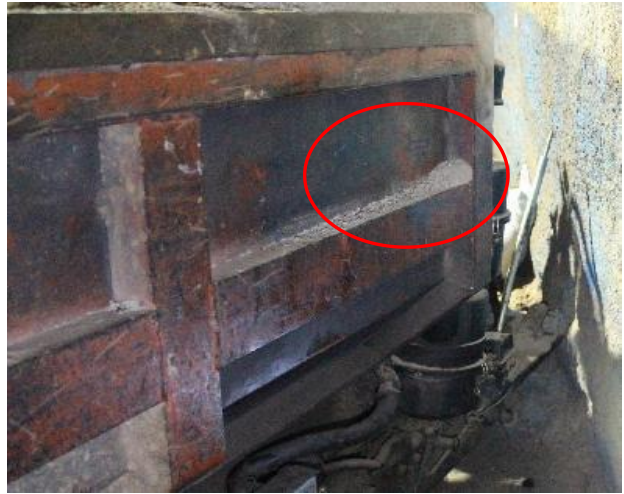
(4) 车厢两侧栏板均可见新鲜的碰撞刮擦痕迹，并遗留蓝色和泥灰附着物（见图12、图13）。

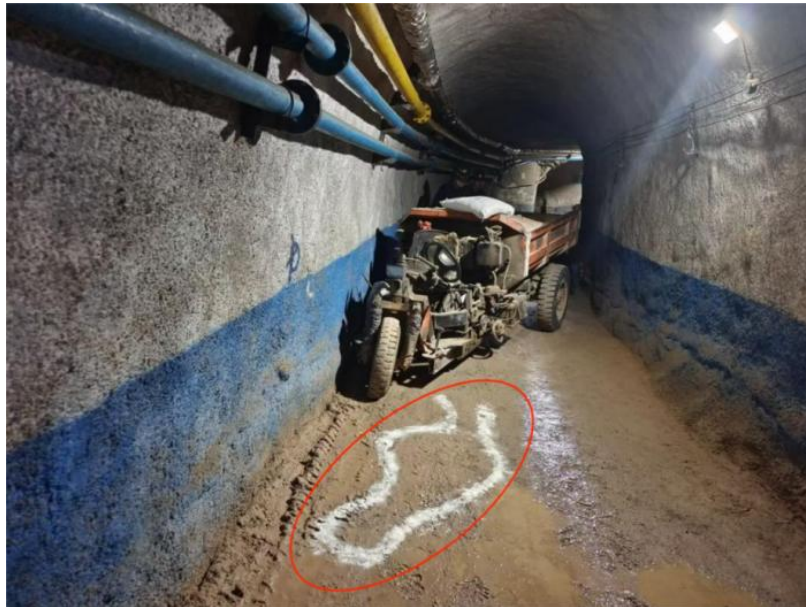
由于救援原因，部分现场已经破坏，据目击者供述，伤员趴在三轮车前方50公分左右（见图14伤害人员模拟位置照片）面向左侧，右脸贴地，左胳膊向上弯曲，右胳膊贴身体右侧微

直，左腿弯曲，右腿伸直，后背有少量砂子，头顶有伤口和血迹，脸上略有血迹，身上有稀泥。

图14 死亡人员模拟位置照片

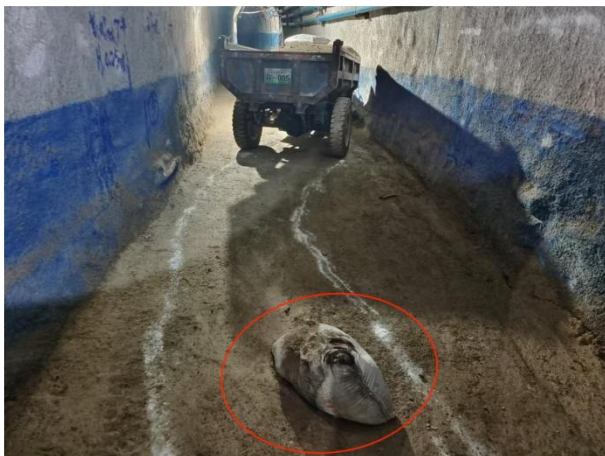
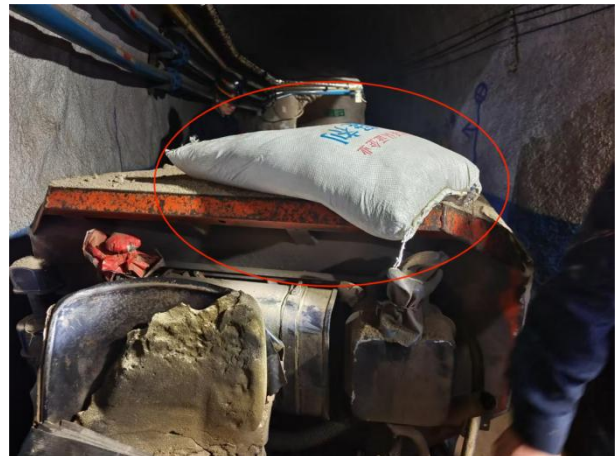
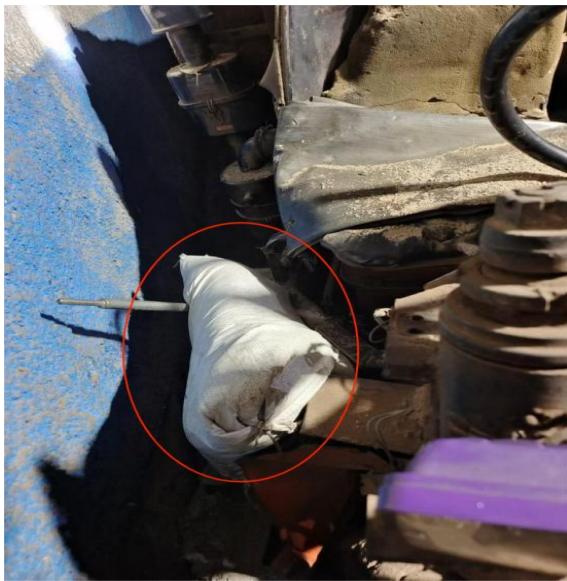
三轮车后方3.5m处有1袋混凝剂（见图15），车厢前端、驾驶台上部有1袋混凝剂（见图16），三轮车驾驶台右侧（挡位操作器）有1袋混凝剂（见图17），水泥沙子混合干料在车厢内向前倾斜（见图18）。三轮车后方有两个散落的固定方向盘的螺帽和一个螺栓（见图19、图20）。

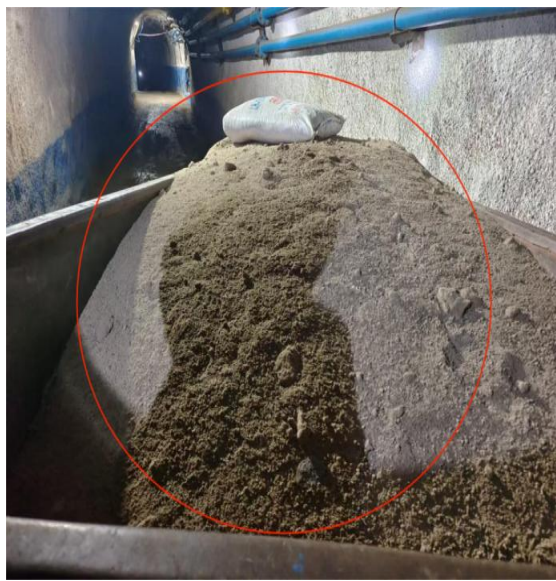
图18 物料前倾

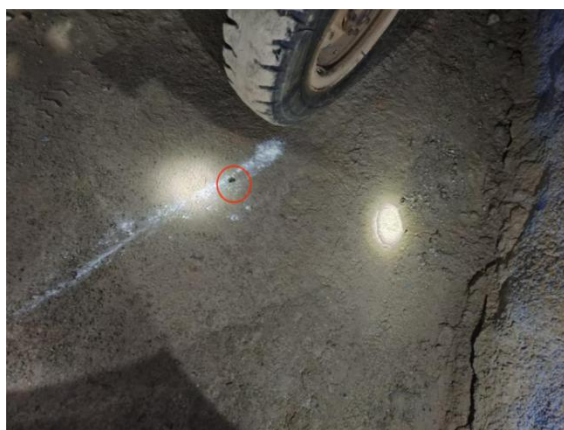
图19 散落的螺帽

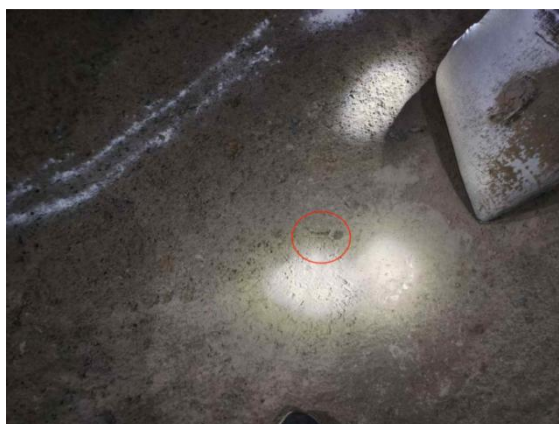
图20 散落的螺栓
