**山西中钢煤业有限公司  
暖泉洗选车间“8·19”一般机械事故  
调查报告**

中阳县人民政府事故调查组

2025 年 9 月

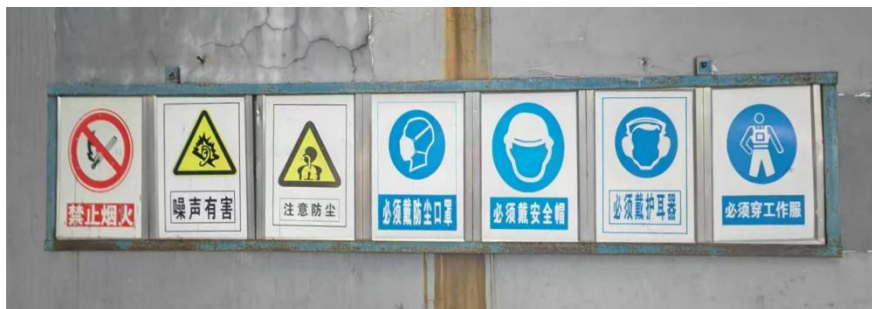
1、暖泉洗选车间选矸楼大门口悬挂禁止烟火安全标志和噪声、粉尘等警示标志。（见图 1-1）

洗选车间安全标志（见图 1-1）

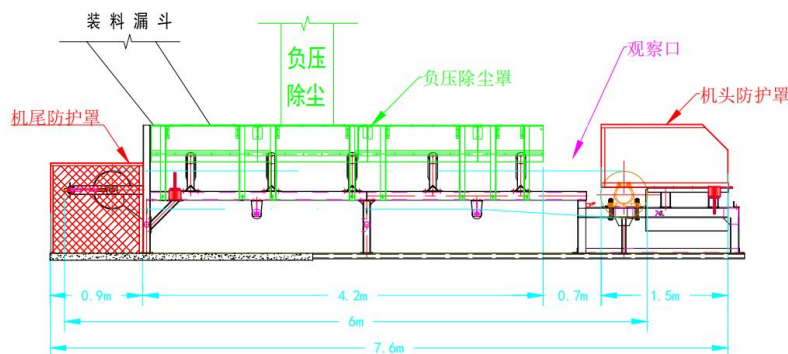
6、选矸楼二层与 202 带式输送机栈桥连通处设有钢结构平台，平台与 202 带式输送机栈桥有钢结构楼梯，平台和楼梯均设有护栏，护栏高度 1100mm。（图 1-3）

204 带式输送机安装示意图（图 1-3）

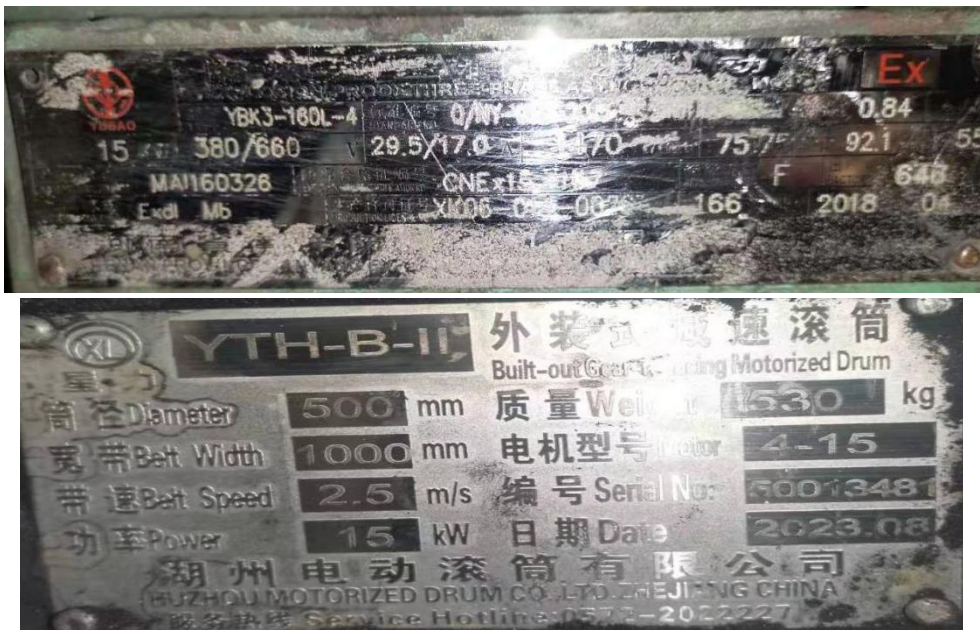
8、204 带式输送机长度 6m，卸载滚筒直径 500mm，带宽 1000mm，带速 2.5m/s，配套电机 YBK3-160-4、功率 15kW，电机与驱动滚筒座用链接筒连接，联轴器在连接筒内，带式输送机架宽 1350mm，高 1100mm。（图 1-4）

204 带式输送机电机、滚筒铭牌（图 1-4）

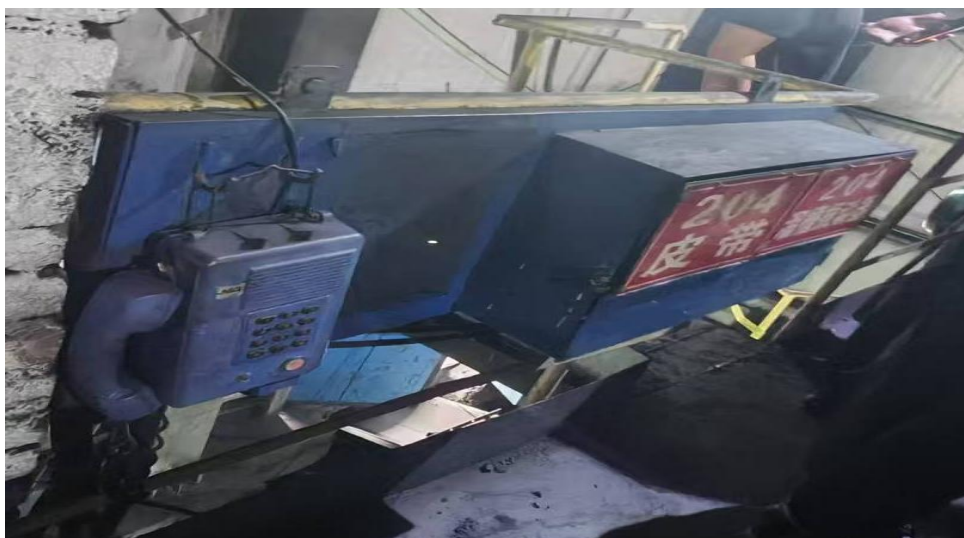
11、204 带式输送机平台东侧护栏处安装矿用电话机一部，按钮箱（600mm\*130mm\*300mm）一个，箱内装 204 带式输送机按钮和 204 溜槽振动器按钮。（图 1-5）

204 带式输送机平台护栏安装电话、按钮箱（图 1-5）

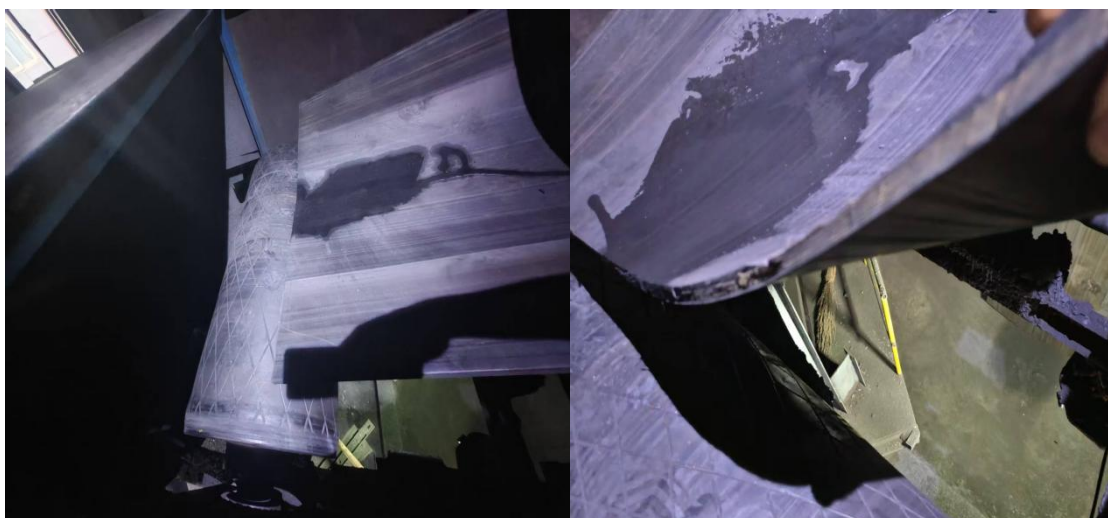
12、204 带式输送机皮带从卸煤滚筒处断开，断口整齐，其中一端在皮带卸载滚筒西侧，另一端悬挂于输送机下方。（图 1-6）

204 带式输送机皮带断口（图 1-6）

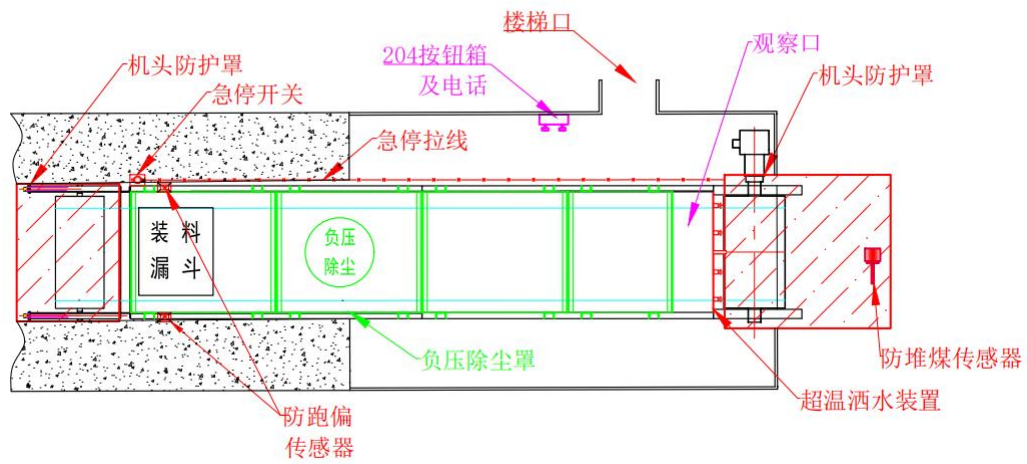
13、204 带式输送机东侧机架设有急停拉绳及急停开关，在机头护罩内侧安装防堆煤保护装置，带式输送机中部安装防跑偏开关，滚筒下侧吊挂温度传感器，带式输送机保护装置正常。（图 1-7）（图 1-8）

204 带式输送机保护装置位置示意图（图 1-7）

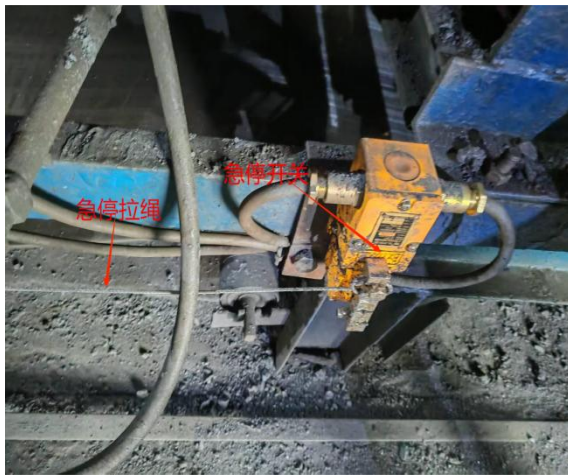
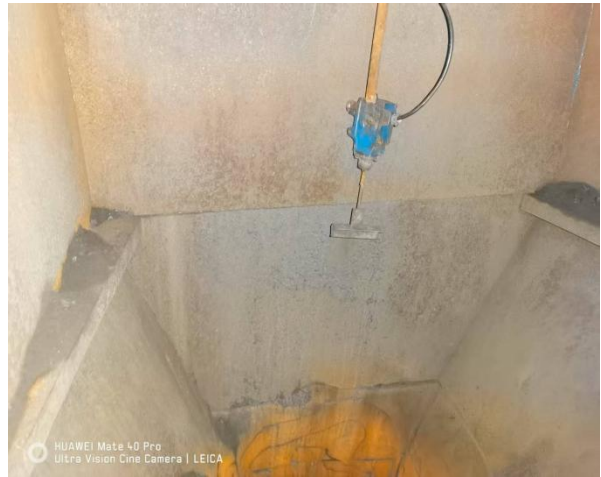
204 带式输送机急停开关、防堆煤保护装置（图 1-8）

经现场勘察，选矸楼二层 204 带式输送机担负原煤转载。机头防护罩内侧安设带式输送机防堆煤保护，郭某某被带入卸煤漏斗后触碰带式输送机防堆煤保护装置，带式输送机停机。

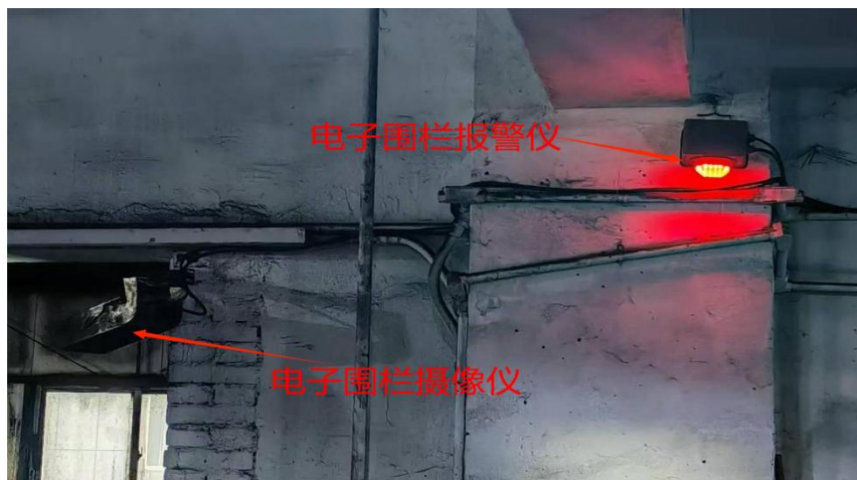
14、204 带式输送机平台西北墙角安装有电子围栏视频摄像机（含报警器），人员进入 204 带式输送机头平台处时，报警器可发出声光报警信号。（图 1-9）

204 带式输送机头电子围栏（图 1-9）

204 带式输送机机头对面西南方墙角处安装一个视频监控摄像机，摄像机正对 204 带式输送机机头部位，清晰记录了事故发生的全过程。带式输送机运转期间，人员靠近带式输送机时，电子围栏报警，人员没有受警示离开，是事故发生的间接原因。

针对本起事故中暴露出的违反操作规程、违章作业等突出问题，山西中钢煤业有限公司要加大查纠力度，进一步完善加强现场管控，做到无视频不作业，强化岗位安全教育培训工作，提高员工的安全意识和操作技能，提升员工安全技能素质，杜绝违规操作行为，加强职工安全风险防范和自主保安意识教育，切实增强职工自保能力和遵章作业意识，要充分利用视频筛查、电子围栏等技术措施，全面排查、管控各岗位日常生产作业行为，及时发现和纠正员工的违规行为，开展安全警示教育，确保现场作业安全有序。

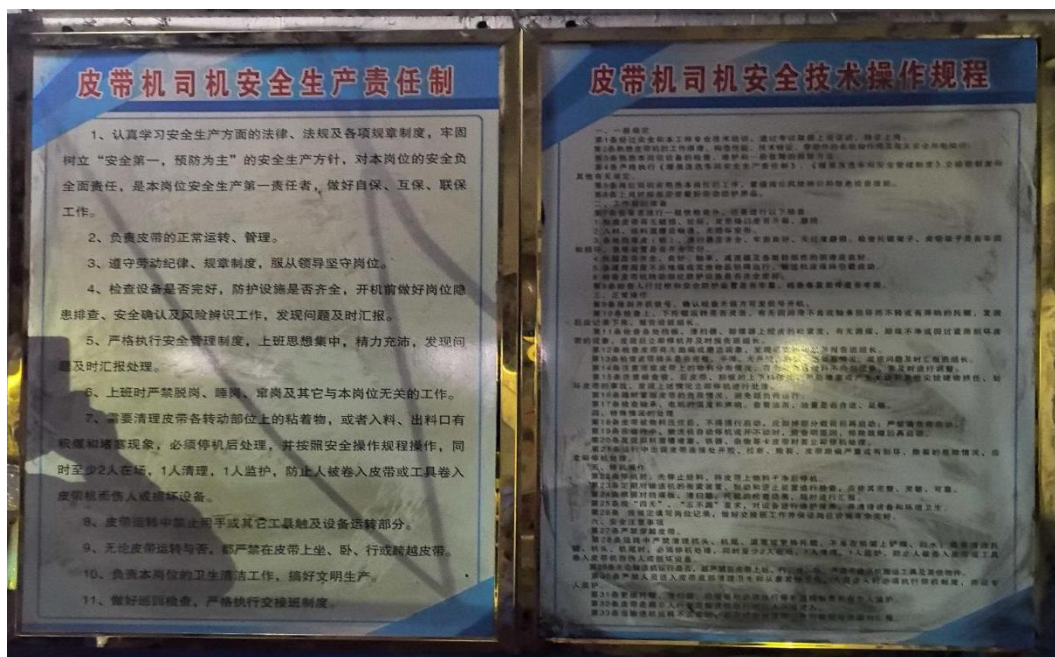
15、选矸楼二层 204 带式输送机侧面墙上挂《司机安全生产责任制》《司机安全技术操作规程》牌板。（图 1-10）

带式输送机司机安全生产责任制、操作规程牌板（图 1-10）

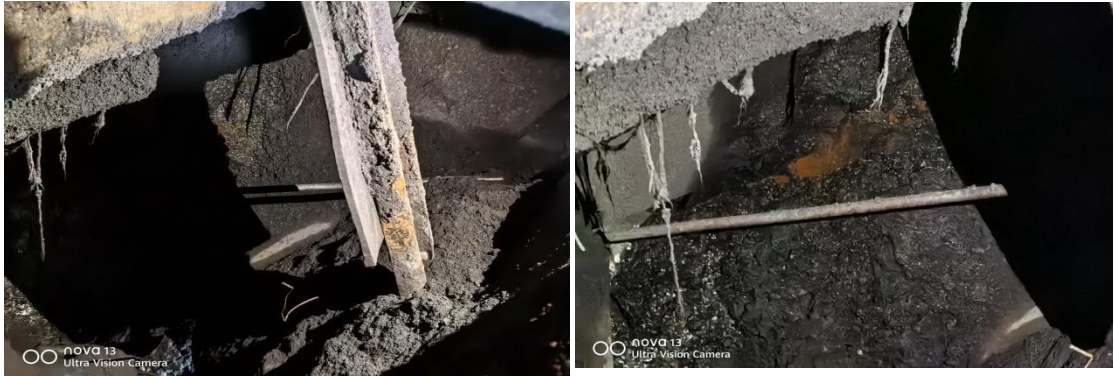
18、204 带式输送机机头卸载滚筒下方清煤器已缺失，在机

头卸煤漏斗内斜向掉落一副带式输送机清煤器，呈南北向有一根 4 分钢管，长度 2200mm，未见明显变形（扁或弯）。（图 1-11）

204 带式输送机机头卸煤漏斗内掉落清煤器、钢管（图 1-11）

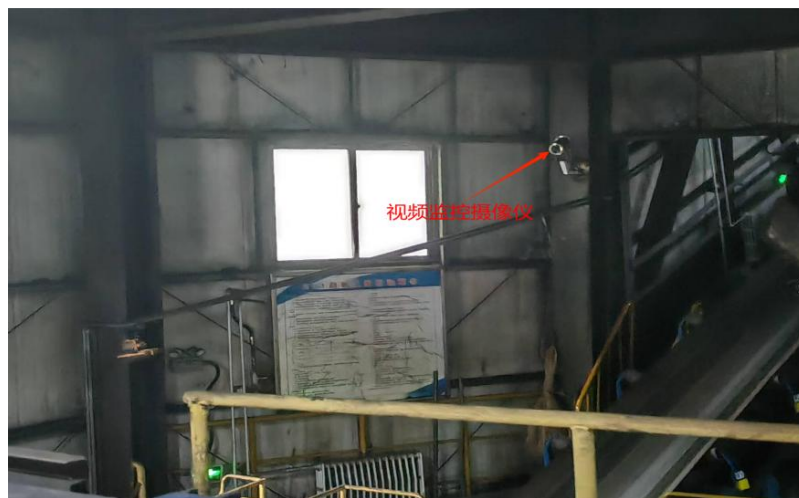
19、204 带式输送机机头对面西南方墙角处安装一台视频监控摄像机，摄像机正对 204 带式输送机头。（图 1-12）

视频监控摄像机（图 1-12）

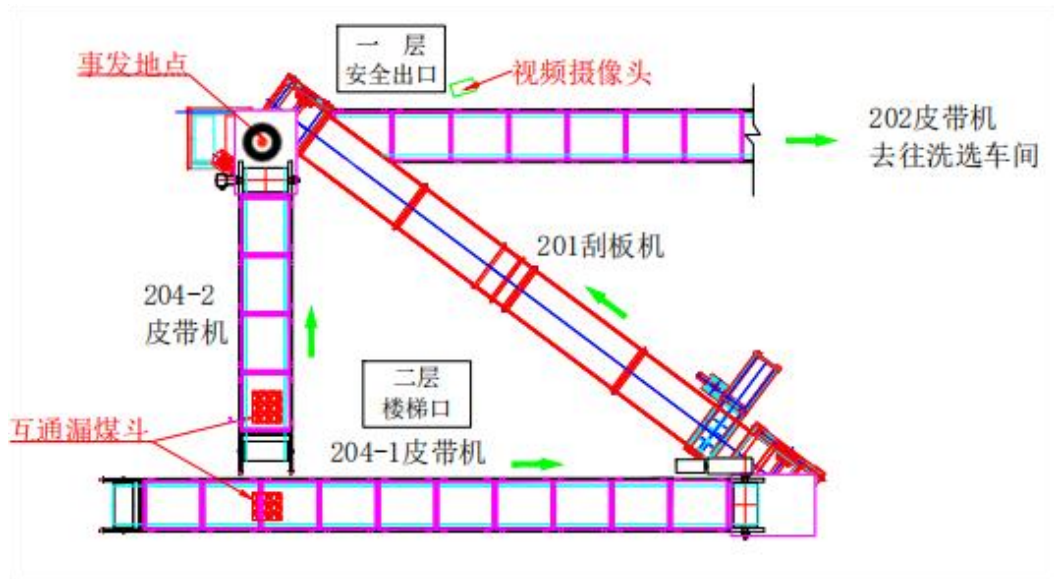
本起事故发生的地点为山西中钢煤业有限公司暖泉洗选车间 204 带式输送机机头处（见图 1-13）。

机栈桥下部大门），靠近南侧安装钢结构上楼楼梯，二楼东侧连通202带式输送机栈桥，安装钢结构平台，顶部北侧安装204封闭式溜槽，溜槽下口铺设204带式输送机，204带式输送机机头位于机头平台上，通过卸煤漏斗与202带式输送机连接。（见图1-13）

事故地点及相邻区域示意图（图 1-13）
